CEFAA - Comité de Estudios de Fenómenos Aéreos Anómalos - DGAC

INFORME TÉCNICO

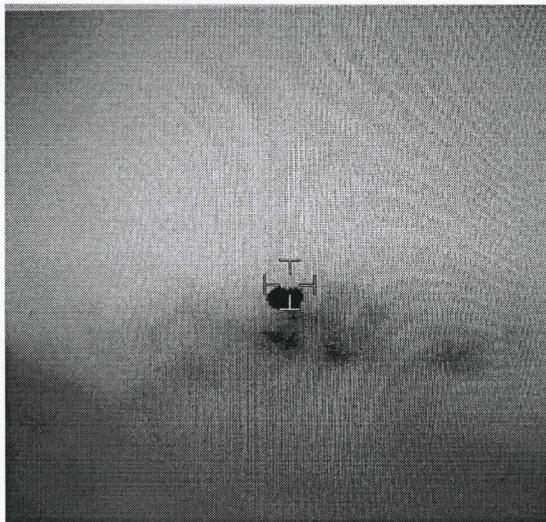
Cuando la filmación cambia la imagen al sensor IR, es posible apreciar el mismo objeto, pero ahora de tonalidad oscura (en el IR los tonos oscuros indican luminosidad) de forma irregular semejante a ver 2 círculos intersectados sobre el mismo plano, y que se encuentra flotando sobre una masa de aire con abundante nubosidad como lo muestra la imagen 1.

Imagen 1 registro visual del objeto por el sensor IR.

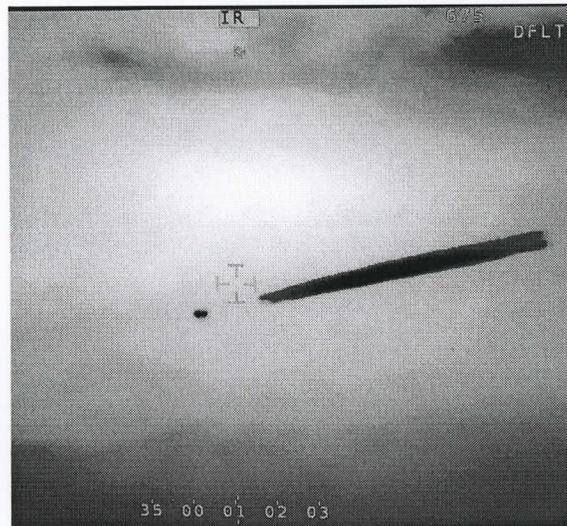
En los últimos minutos de la filmación se observa que desde el objeto se desprende una franja oscura, la cual se asemeja a una condensación de vapor de agua producto de algún tipo de fuente de energía que la haya liberado hacia el exterior (ver imagen 2).

Imagen 2 vista del objeto con una estela suspendida en el aire.

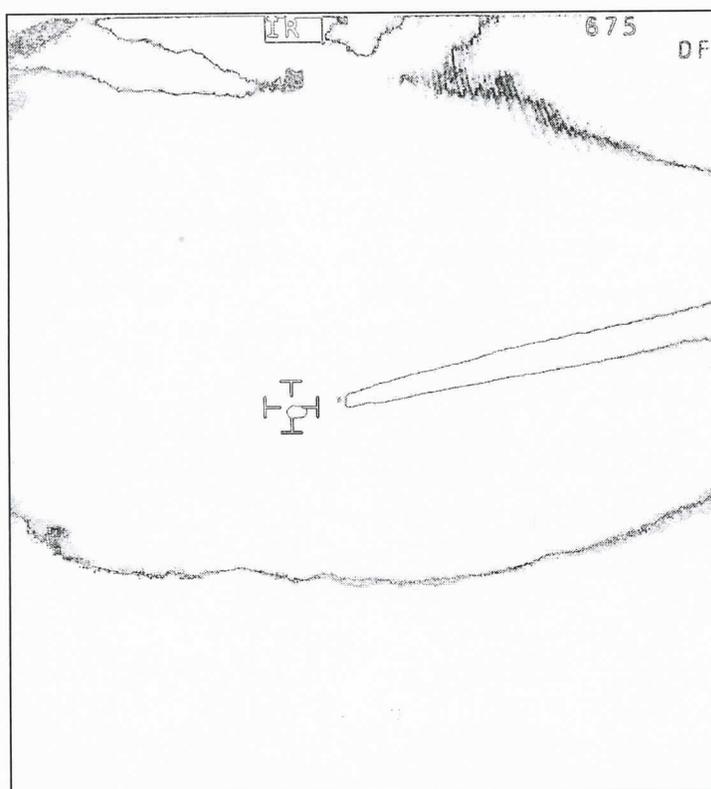
A.- Filtro de contorno: Al aplicar un filtro de contorno permitirá trazar de manera exacta los límites de un determinado número de píxeles registrados en la imagen con un valor radiométrico similar, tal como lo muestra la imagen 3. Se puede inducir la existencia real de un objeto con características de una esfera que emite una estela del tipo desconocida y ambas flotan sobre la nubosidad del lugar .

Imagen 3 vista del objeto y de su estela por medio de la aplicación de un filtro de contorno.

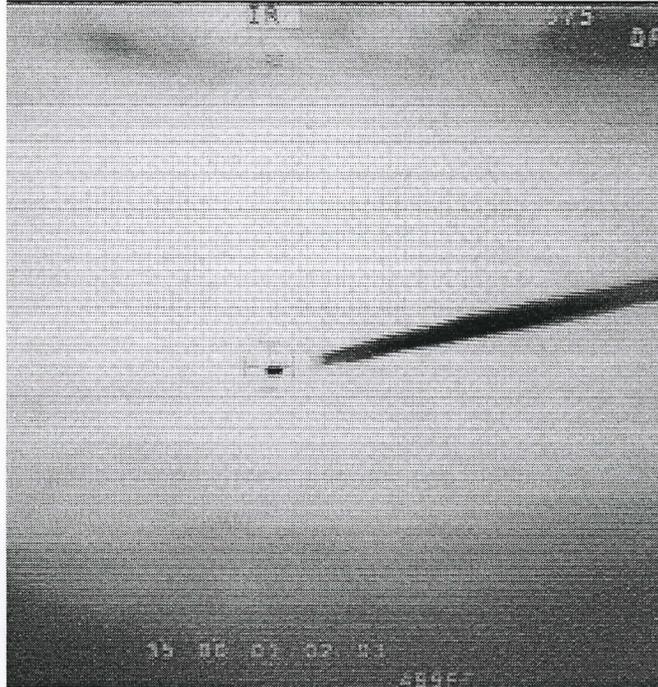
C.- Filtro de tramado: con éste tipo de filtro, es posible observar el objeto de manera muy bien definida en relación al valor radiométrico del conjunto de pixeles que determinan su presencia en el registro visual. En las imágenes 5 y 6 se destaca la presencia de un objeto con rasgos desconocidos, sin embargo se descarta errores productos del sistema óptico del equipo que realizó la grabación del video.

Imagen 5 vista del objeto a través del filtro de tramado.

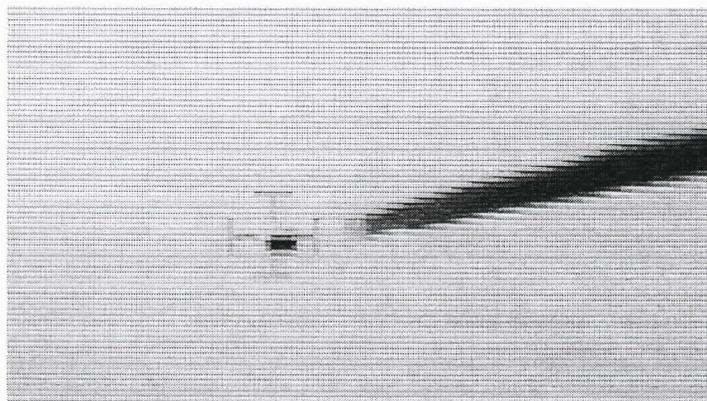
Imagen 6 vista ampliada del objeto a través del filtro de tramado.

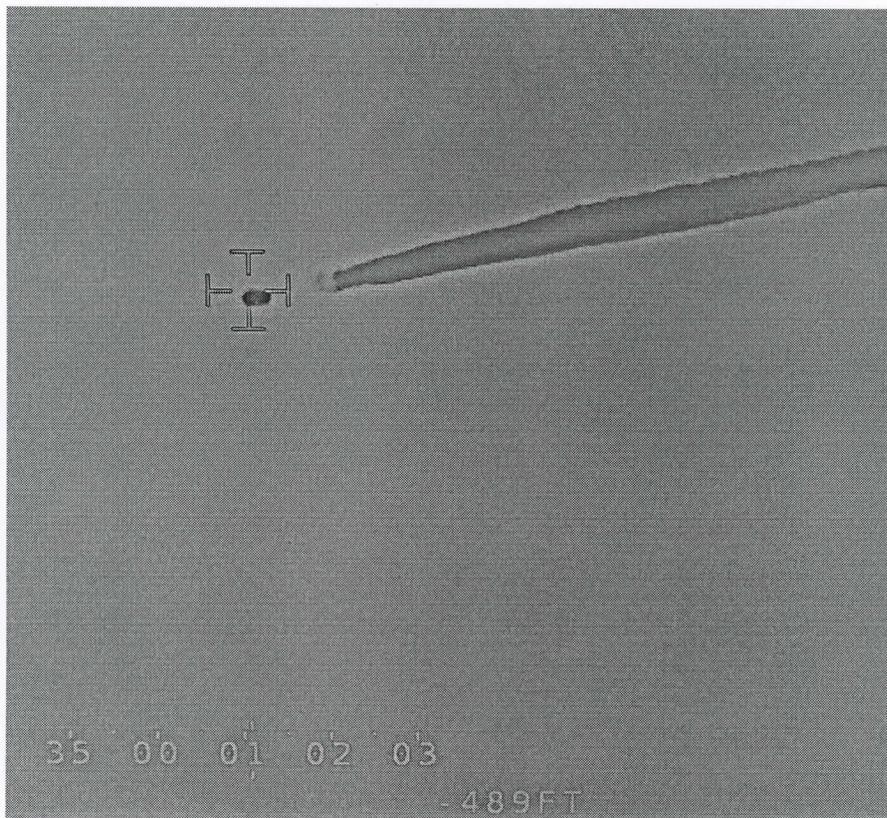
D.- Filtro de relieve: El filtro de relieve, permite construir en base al filtro de tramado (letra C) una imagen de profundidad o del tipo Hillshade, la cual entrega importante información en relación a la presencia real de un objeto suspendido en el aire resaltando su forma y volumen como lo describe la imagen 7.

Imagen 7 vista del objeto a través del filtro de relieve.
